OF. nº 050/2022/CGR Iguaçu

Ref.: Esclarecimentos - Complementação à Notificação nº 044/2022

1. Através do Ofício nº 41/2022/CGR Iguazu, protocolado junto à esta Municipalidade de maneira eletrônica em 28/06/2022 às 19h35min, a ESTRE AMBIENTAL S.A comunicou formalmente o ocorrido na tarde de 25/06/2022 no empreendimento “CGR Iguazu” localizado neste Município, tratando-se de um evento de instabilidade geotécnica que causou o escorregamento de células na porção oeste do aterro.

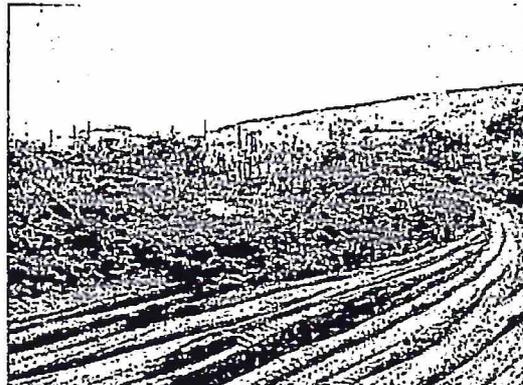
Figura 4 – Processo de construção de acesso e Dique de contenção.

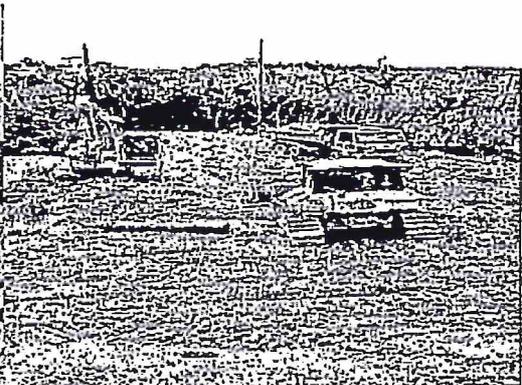
Figura 5 – Processo de construção de acesso e Dique de contenção.

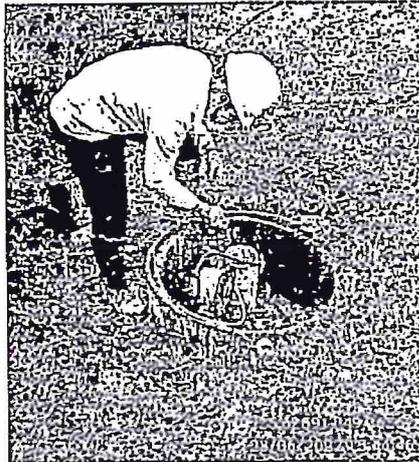
Figura 7 – Registros fotográficos das coletas de água da empresa BioAgri.

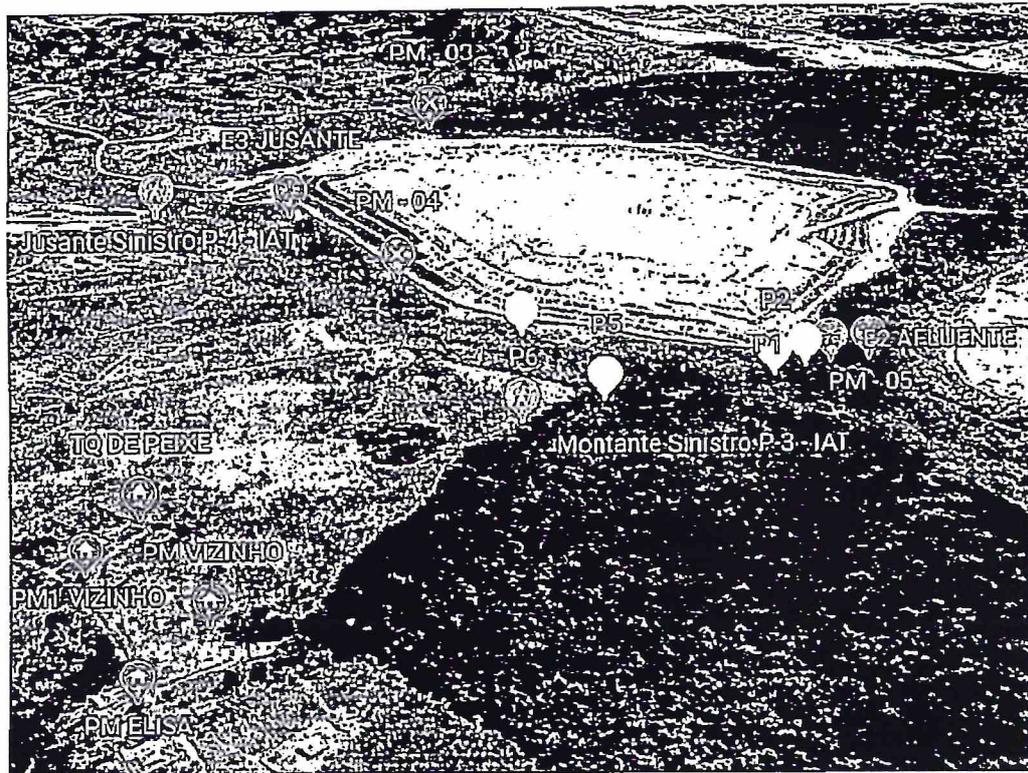
Os pontos coletados estão representados graficamente na figura abaixo, sendo os tópicos em vermelho, os poços vizinhos; os amarelos, emergenciais; verdes, os pontos determinados pelo Instituto Água e Terra; azuis, os poços de monitoramento e, finalmente, o cinza, pontos de rotina.

Figura 10 – Pontos de monitoramento para acompanhamento da qualidade das águas entorno do descolamento de resíduos no CGR Iguçu.

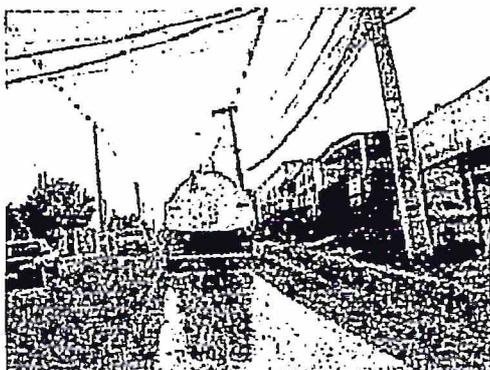
Figura 16. Caminhões pipa com aplicação de inibidores de odores no entorno e vias próximas da área do empreendimento.
