**DOC. 03**

OF. nº 059/2022/CGR Iguçu

Ref.: Ofício nº 770/2022 – Inquérito Civil nº MPPR  
0051.22.000501-4

## **2. DO EVENTO OCORRIDO EM 25/06/2022 (fatos descritos no Boletim de Ocorrência nº 2022/653844)**

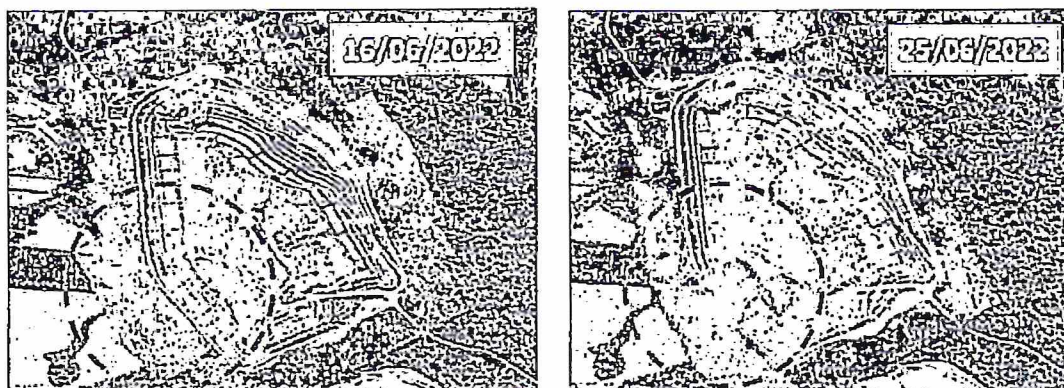
Na tarde de 25/06/2022, lamentavelmente, em decorrência de uma instabilidade geotécnica, houve o deslizamento de camadas de resíduos na face oeste do maciço do aterro sanitário ("AS1"), culminando no falecimento de trabalhador terceirizado.

Figura 2 – Imagem aérea indicando a área do deslocamento.

Ainda em 21/06/2022, a partir da rotina de monitoramento realizada pelas equipes de topografia da ESTRE, foram identificadas movimentações atípicas que apontavam a instabilidade na face oeste do maciço do aterro sanitário ("AS1"), deflagrando a tomada de ações técnicas pela empresa, como intensificação do referido monitoramento, alteração do local de operação de descarga dos resíduos (frente de trabalho), raspagem de solo de cobertura, passagem de rolo compactador liso sem uso de vibração, cobertura com geomembrana de PEAD, entre outras. Ainda, em 24/06/2022, com verificação da continuidade das movimentações atípicas, deu-se início a realização de obras de reforço, bem como a execução de contenção visando especialmente a proteção da Área de Preservação Permanente.

Apesar das medidas adotadas, às 17h55 do dia 25/06/2022, ocorreu o rompimento na face oeste do maciço 'AS1'. Com o ocorrido, foram tomadas as seguintes medidas imediatas:

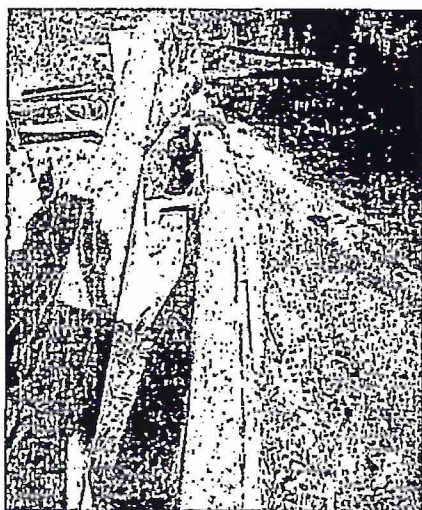
Devido ao desmoronamento no dia 25 de junho de 2022, a tubulação que direciona o chorume para a estação de tratamento foi danificada. Porém, em razão das providências imediatas que foram tomadas, incluindo a interrupção do sistema de bombeamento automático e o transporte do chorume por meio de caminhões hidrovácuo, não havendo encaminhamento ao corpo hídrico.

Figura 3 – Finalização da ligação hidráulica do emissário de efluentes até a estação de tratamento;

No dia 27 de junho de 2022, foram locadas quatro carretas adicionais para fazer o transporte e a destinação adequada contínua, sendo duas carretas trabalhando durante o dia e duas durante a noite. Este cenário provisório ocorreu por somente quatro dias, pois, em 30 de junho de 2022, foi reestabelecida a tubulação do chorume sem acarretar qualquer prejuízo ambiental.

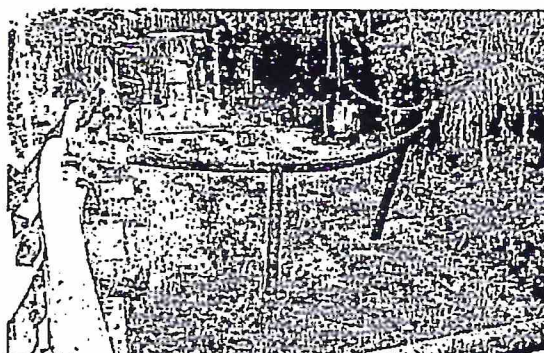
Figura 4 – Finalização da ligação hidráulica do emissário de efluentes até a estação de tratamento;

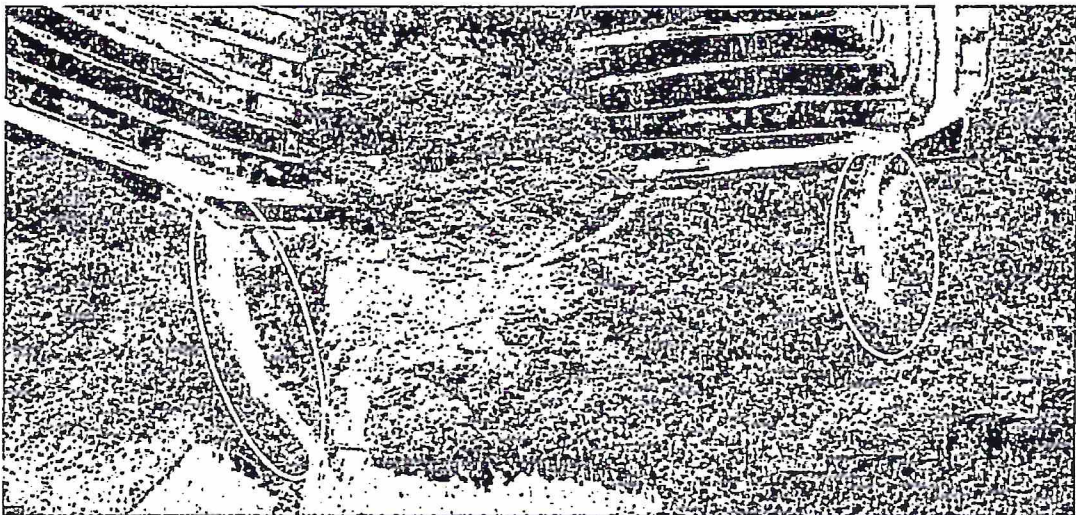
Figura 5 – Diques de contenção (montante e a jusante)

Em especial, conforme medida primordial definida em conjunto pelos próprios técnicos do IAT, foi realizada a construção de diques de contenção, com objetivo de evitar o contato do material com o corpo d'água.

Em 28/06/2022, conforme medidas definidas pelo órgão ambiental deu-se início às obras emergenciais de execução de diques de contenção. As estruturas foram definitivamente concluídas em 03 de julho de 2022 (figura 5). No dia seguinte, 04 de julho de 2022, foi instalada a bomba de sucção nos pontos próximos ao dique, conforme imagens a seguir:

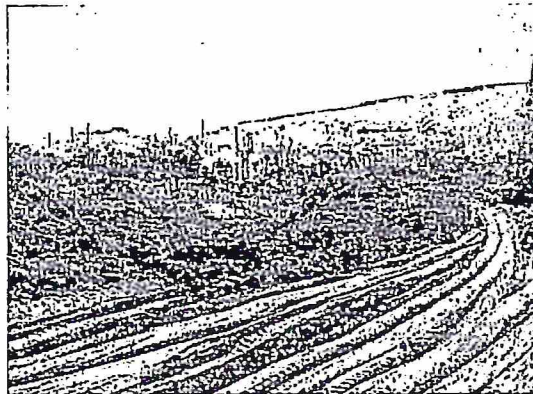
Figura 6 – Processo de construção de acesso e Dique de contenção.

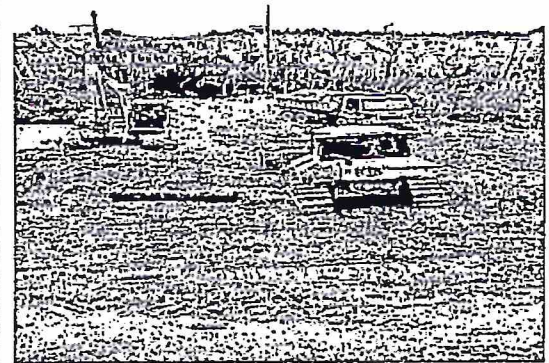
Figura 7 – Processo de construção de acesso e Dique de contenção.

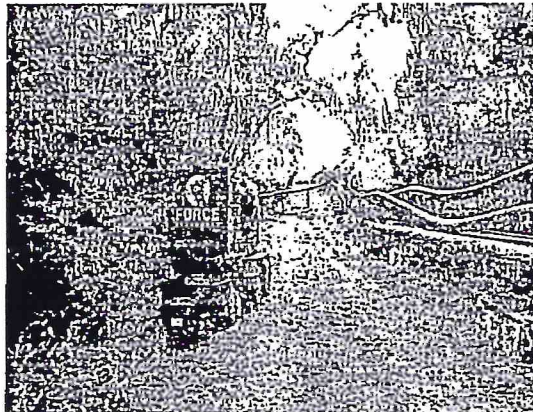
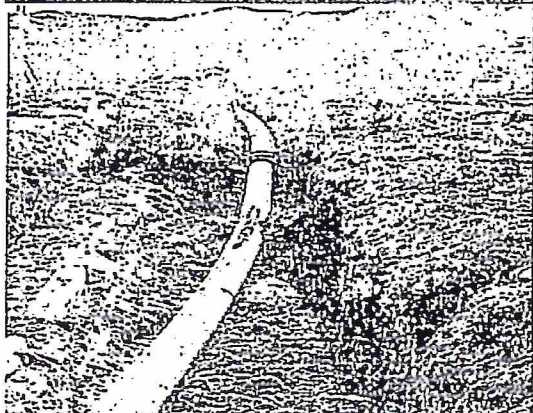
Figura 8 – Bomba para fazer a contenção de água nos pontos próximos ao dique e reestabelecimento da linha do tratado da ETL.

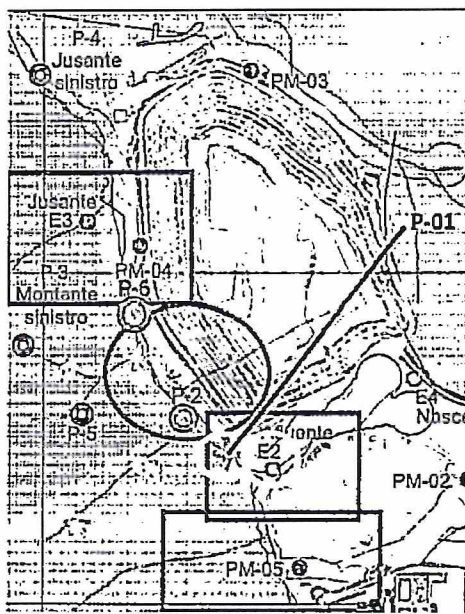
A ESTRE igualmente iniciou pronto monitoramento da qualidade das águas, no próprio dia 26/06, por meio das empresas BIOAGRI AMBIENTAL LTDA e GEOAMBIENTE S/A. Tais empresas realizaram a coleta nos pontos vermelhos indicados na figura 9, incluindo os locais de montante e jusante requisitados pelo Instituto de Água e Terra

Figura 9 – Pontos de monitoramento para acompanhamento da qualidade das águas entorno do descolamento de resíduos no CGR Iguaçu.

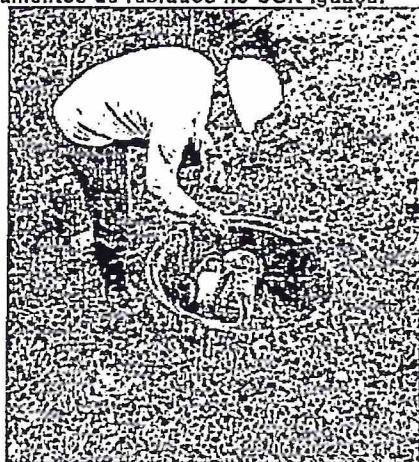
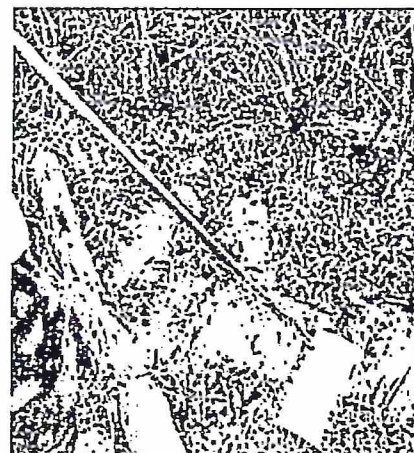
Figura 10 – Registros fotográficos das coletas de água da empresa BioAgri.

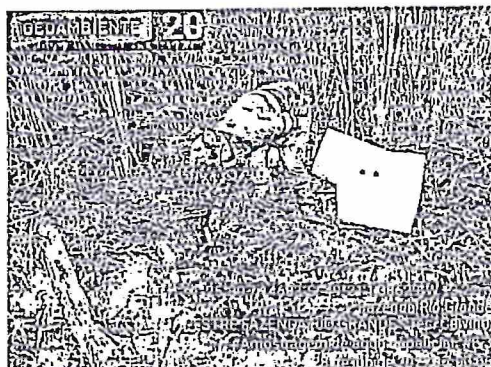
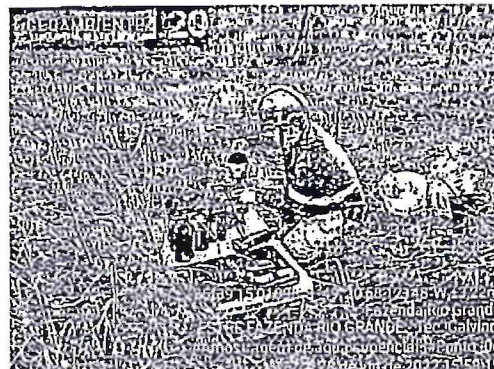
Figura 11 – Registros fotográficos das coletas da empresa Geoambiente.

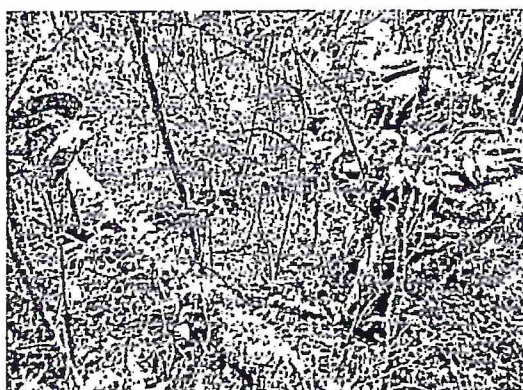
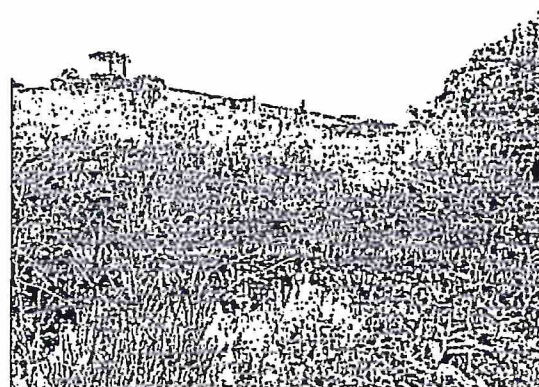
Figura 12 – Registros fotográficos de acompanhamento das coletas dos pontos montante e jusante realizadas pelos técnicos do IAT.

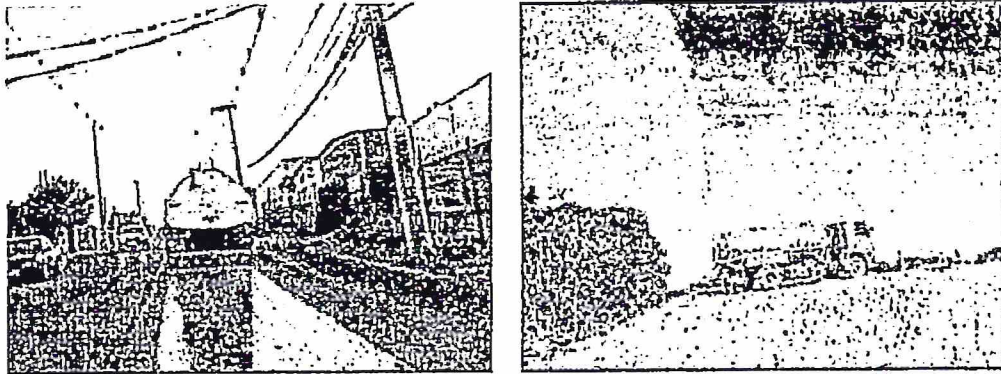
Figura 11. Caminhões pipa com aplicação de inibidores de odores no entorno e vias próximas da área do empreendimento, entre os dias 29/06/2022 e 15/07/2022.

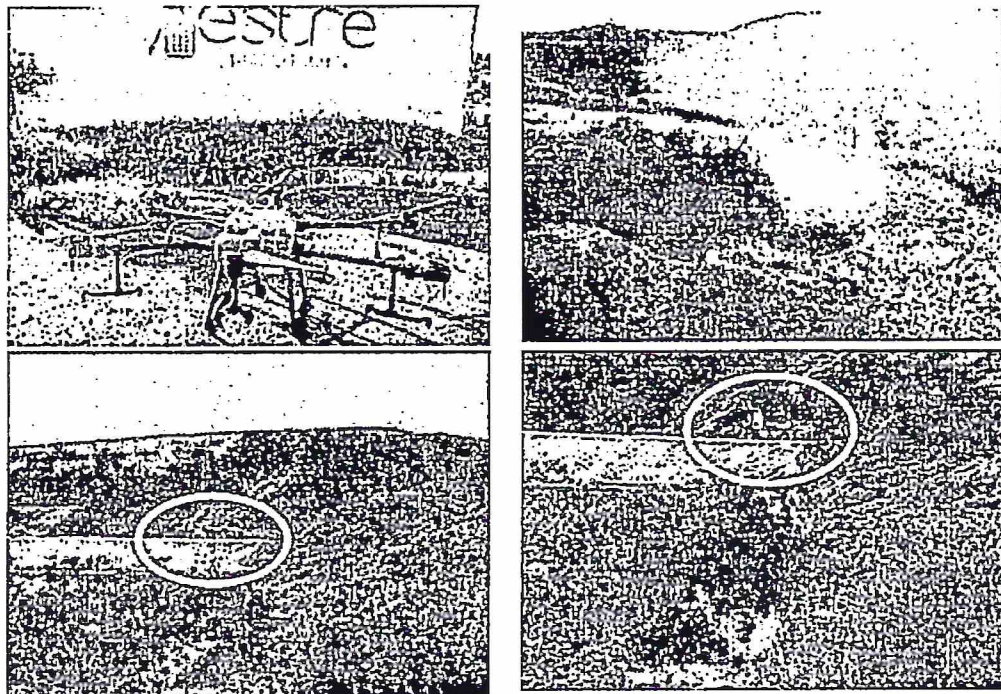
Figura 12. Dispersão de inibidores de odores (círculo amarelo) por meio de drones de irrigação na área de interesse, entre os dias 29/06/2022 e 15/07/2022.
