**DOC. 03**

OF. nº 059/2022/CGR Iguçu

Ref.: Ofício nº 770/2022 – Inquérito Civil nº MPPR  
0051.22.000501-4

## **2. DO EVENTO OCORRIDO EM 25/06/2022 (fatos descritos no Boletim de Ocorrência nº 2022/653844)**

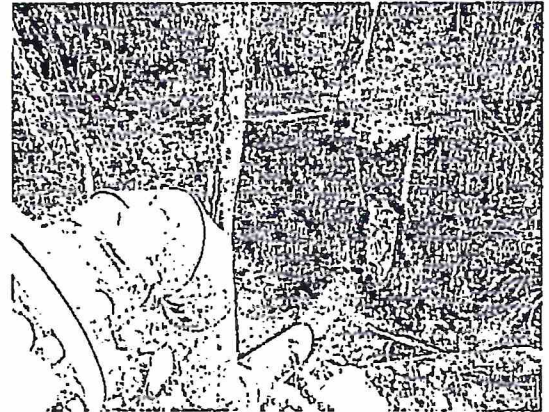
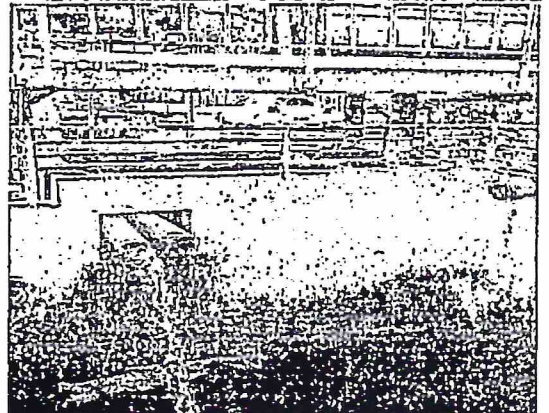
Figura 8 – Bomba para fazer a contenção de água nos pontos próximos ao dique e reestabelecimento da linha do tratado da ETL.
